Tópico 4 – Património Histórico

Avaliação da segurança estrutural na fase anterior à reabilitação da Casa Major Pessoa

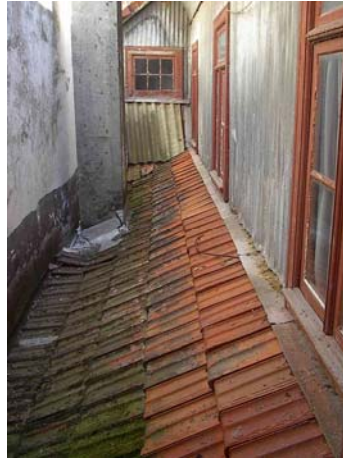
Figura 4: Vista para o saguão

As infiltrações detectadas tinham origem, na sua grande maioria, no saguão (zona confinada pelo próprio edifício e por uma parede do edifício vizinho a Poente). Nesta zona crítica constatou-se uma deficiente drenagem das águas pluviais, tendo por consequência a saturação da parede subjacente, facto esse que contribuiu para a degradação da mesma (composta por blocos de adobe, material particularmente sensível à acção da água), bem como dos elementos de madeira que estão aqui apoiados. Este facto, aliado à falta de manutenção, torna o desempenho da cobertura, na zona do saguão, claramente deficiente.

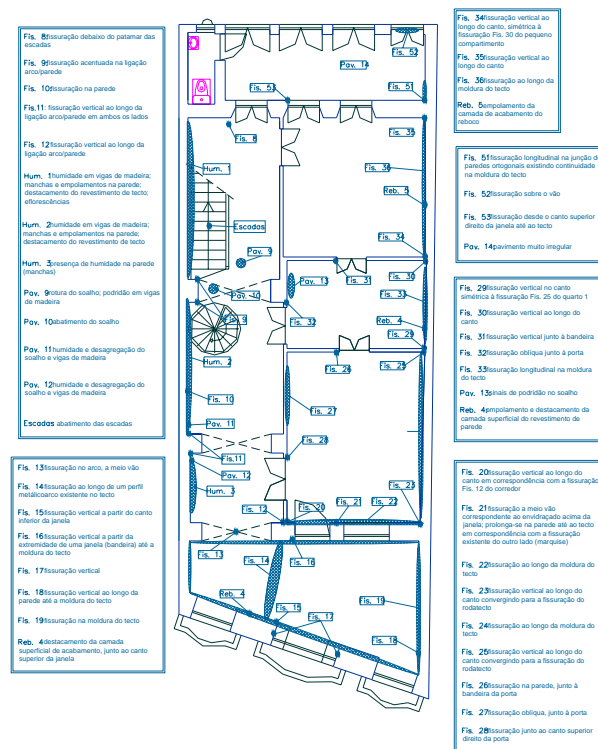
As patologias verificadas referem-se fundamentalmente a infiltrações e humidades, fissuração e deformação excessiva das fachadas e esmagamento localizado num dos panos de parede resistente [2, 3, 4].

Figura 5: Mapeamento das patologias do 2º piso

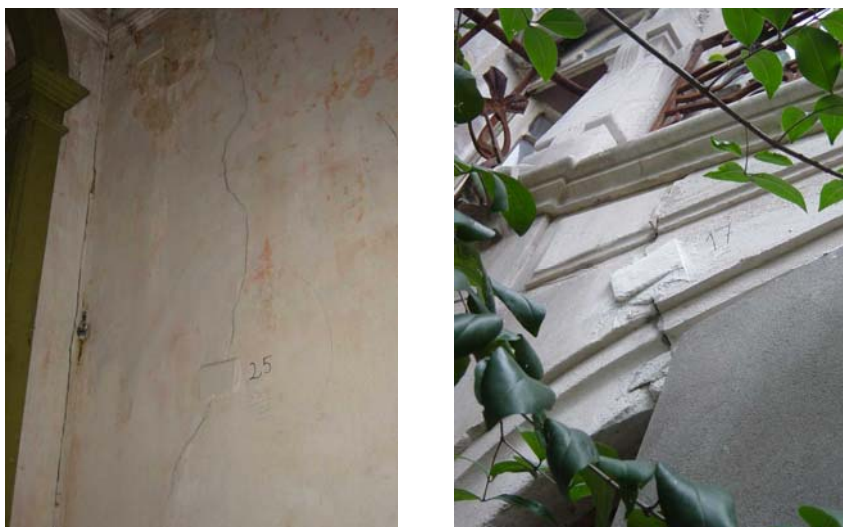
Figura 7: Testemunhos: a) sobre fissura numa das paredes resistentes do 2º piso; e, b) sobre junta entre blocos de pedra da fachada traseira do 1º piso

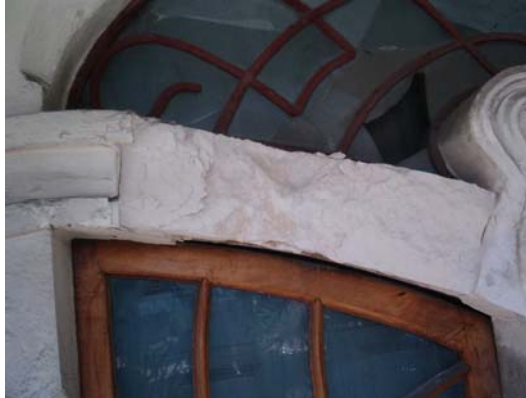
A pedra constituinte das fachadas, de natureza calcária, apresentava-se em estado avançado de degradação. A elevada porosidade e permeabilidade deste tipo de pedra proporciona a circulação da água no seu interior, o principal agente responsável pelo transporte dos compostos químicos nocivos para a pedra.

Nos arcos dos vãos de portas e janelas da entrada principal do edifício, os elementos de pedra evidenciavam pulverulência e descamação, já numa fase avançada (Fig. 8). Nestas zonas houve outrora uma tentativa de reparação que consistiu na reconstrução dos elementos afectados com uma

argamassa cimentícia seguida de um acabamento a tinta com cor semelhante à da pedra, tentando assim reproduzir o aspecto original. É precisamente nestas zonas que a degradação se encontrava numa fase mais avançada.

Figura 8: Avançado estado de degradação da pedra calcária sobre a porta de entrada

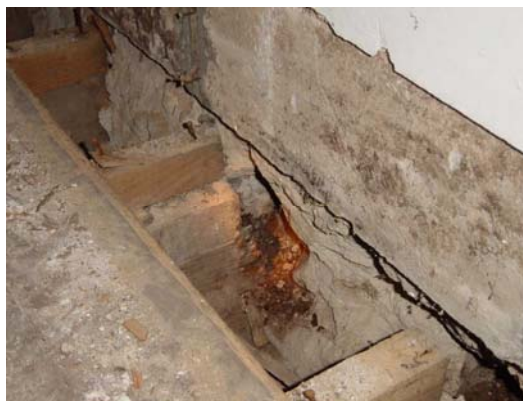
Relativamente aos elementos estruturais de madeira e sendo a água da chuva absorvida rapidamente pela camada externa da madeira, as infiltrações das águas pluviais tornaram-se assim numa das principais causas da sua deterioração. A diferença de humidade entre o interior da peça e a camada superficial propicia o aumento de volume dos elementos de madeira, instalando um estado de tensão que está na origem de curvaturas, empenos e fendas [5].

Além disso, as infiltrações das águas pluviais e a consequente saturação das paredes, aliadas à dificuldade de arejamento da zona de entrega das vigas dos pavimentos de madeira, proporcionaram o desenvolvimento de agentes biológicos cuja acção provocou o apodrecimento das madeiras. Efectivamente é bem patente a elevada deterioração das vigas de madeira dos pavimentos, especialmente junto às paredes. Nestas zonas o apodrecimento afectou a totalidade da secção de algumas destas peças, colocando até em risco a segurança dos pavimentos (Fig. 9). Refira-se ainda que os elementos de madeira sofreram ataque generalizado por insectos de ciclo larvário (caruncho).

Figura 9: Apoios das vigas de pavimento deterioradas – 2º piso

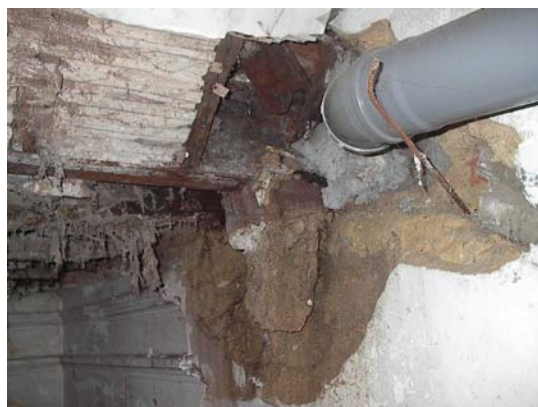
Dos ensaios realizados para determinação da tensão resistente das paredes e dos cálculos efectuados para determinação dos esforços transmitidos às mesmas, conforme se verá na secção seguinte, constatou-se que a tensão de compressão na parede sob o apoio da viga metálica é superior à tensão resistente das paredes, o que justifica o esmagamento verificado na parede Poente, na zona referida (Fig. 11).

Figura 11: Esmagamento localizado da parede resistente sob a zona de entrega de um perfil metálico do pavimento do 3º piso

Ao nível do 3º piso, a parede resistente da ala Poente evidenciava sinais de esmagamento localizado na zona de entrega de um dos três perfis metálicos do pavimento. Recorde-se que neste piso o pavimento é constituído por barrotes de madeira por entre os quais se encontram inseridos três perfis metálicos. Foi feita uma verificação ao esmagamento localizado da parede. Em face do avançado estado de degradação dos apoios das vigas de madeira, admitiu-se nesta análise que os perfis metálicos recebem toda a carga dos pavimentos sobrejacentes e cobertura. Desprezando a sobrecarga regulamentar de utilização dos pavimentos, obteve-se uma tensão localizada de 3,6 MPa. Perante a gama de tensões resistente obtida através dos ensaios das carotes (entre os 600 e os 1000 kPa), conclui-se que a parede não possui capacidade resistente para servir de apoio ao perfil nas condições de funcionamento detectadas no local. Esta situação resultou na rotura localizada da parede na zona de apoio do perfil.

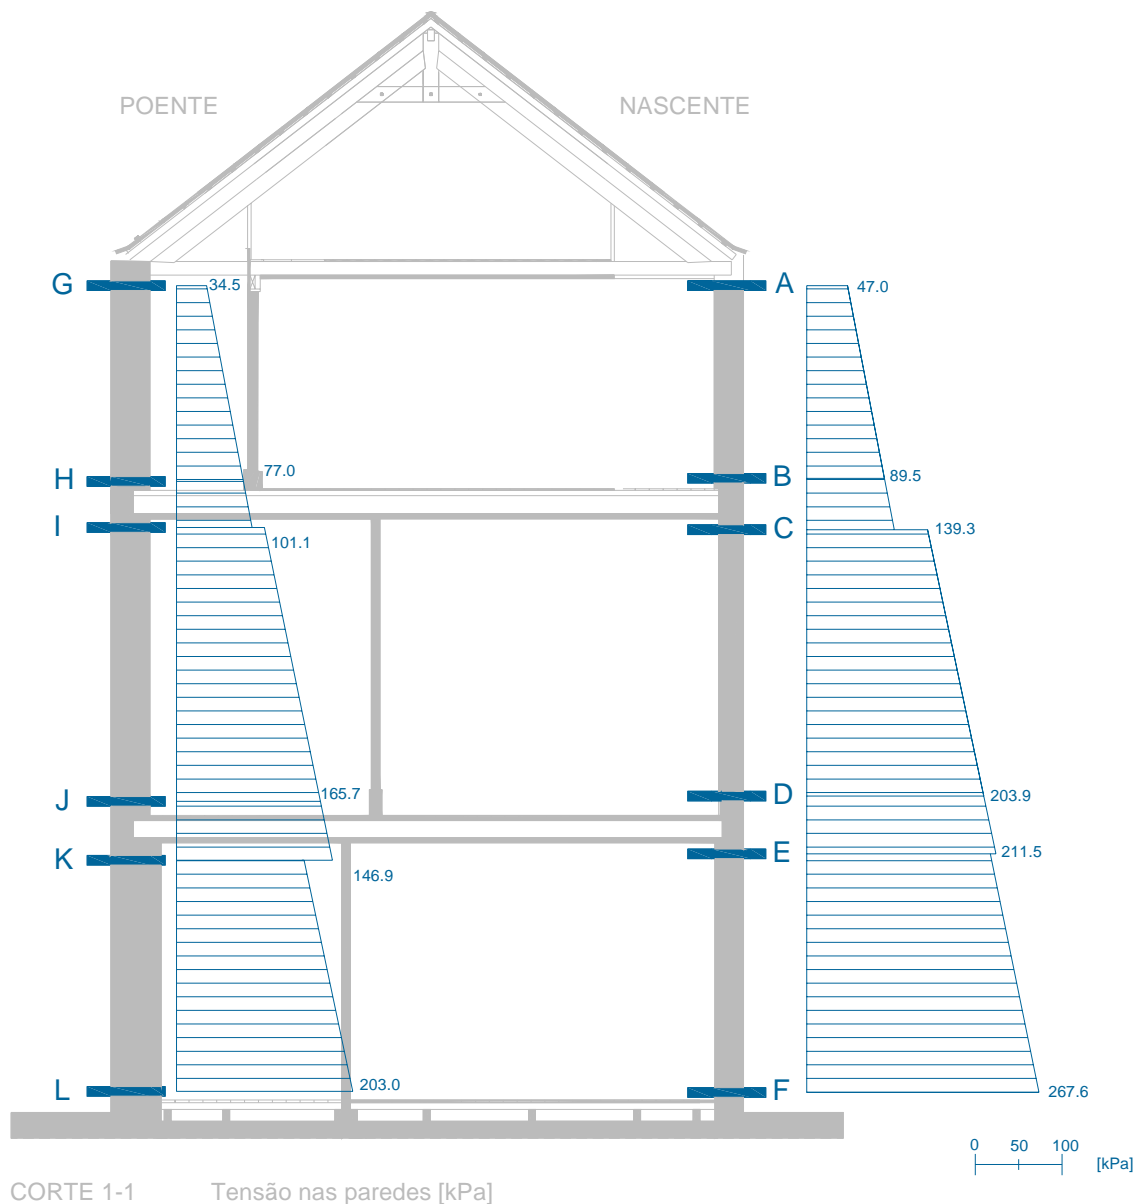
Figura 16: Diagrama de tensões – corte 1-1

Face a uma tensão resistente (média) da ordem dos 600 kPa, apesar deste valor poder ser significativamente inferior tendo em consideração que em muitas zonas da casa não foi possível proceder à extracção de carotes, devido ao mau estado das paredes (carotes essas que forneceriam tensões resistentes inferiores) e a uma tensão máxima actuante sobre as paredes-mestras de 270 kPa, não majorada, obtém-se um baixo Coeficiente de Segurança (2.2). Conclui-se assim que as paredes-mestras deste edifício não verificam a segurança!

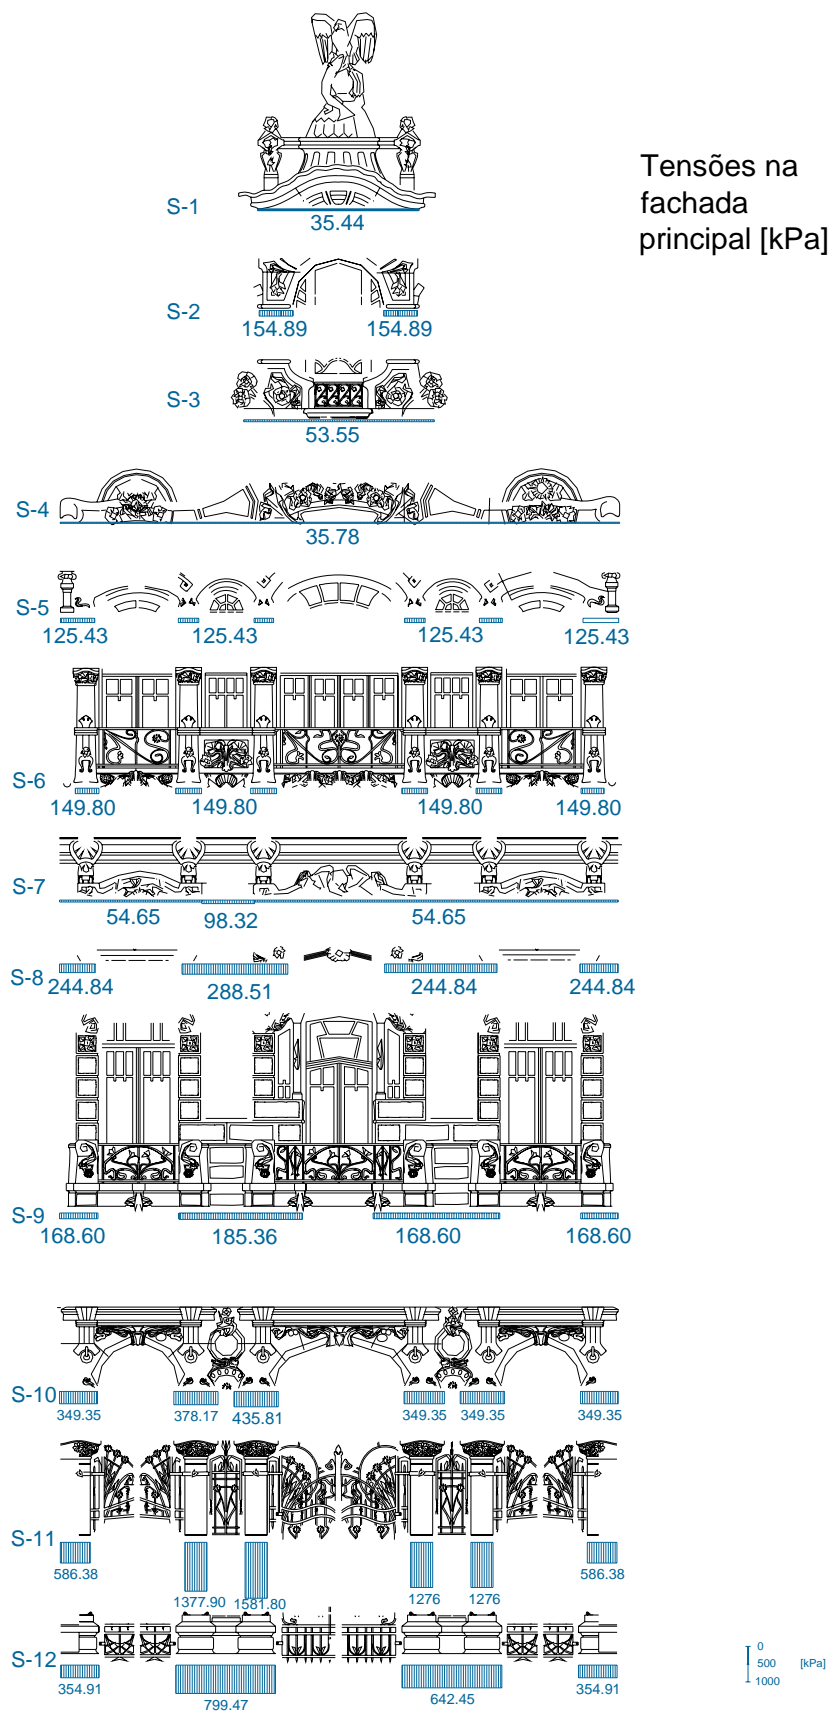
Figura 17: Fachada principal - Diagrama de tensões

A zona mais solicitada da fachada principal dianteira corresponde a uma coluna em que para além de dar apoio à própria fachada, dá apoio ainda a uma viga metálica que sustenta o pavimento da marquise do piso superior. A tensão máxima à compressão actuante nesta coluna foi estimada em 1580 kPa. A pedra constituinte das colunas desta fachada é semelhante ao Vidrado de Atáíja que possui uma resistência mecânica à compressão de 117 MPa [8]. Relativamente à fachada traseira, o valor máximo da tensão actuante ocorre também numa das colunas e foi estimada em 3080 kPa. Esta tensão é bastante inferior à resistência mecânica à compressão, estimada em 67 MPa, sendo que a pedra calcária constituinte destas colunas é semelhante ao Lioz [8]. Em ambas as fachadas, a tensão máxima de compressão actuante é bastante inferior às respectivas tensões resistentes, verificando-se assim a segurança em termos de tensões.
